# SERVO-DRIVE

## Asennusohjeet

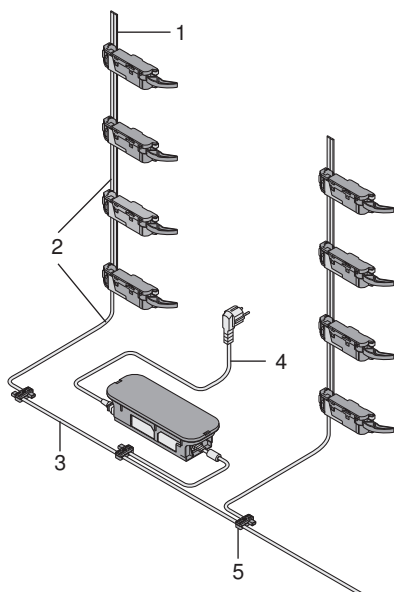
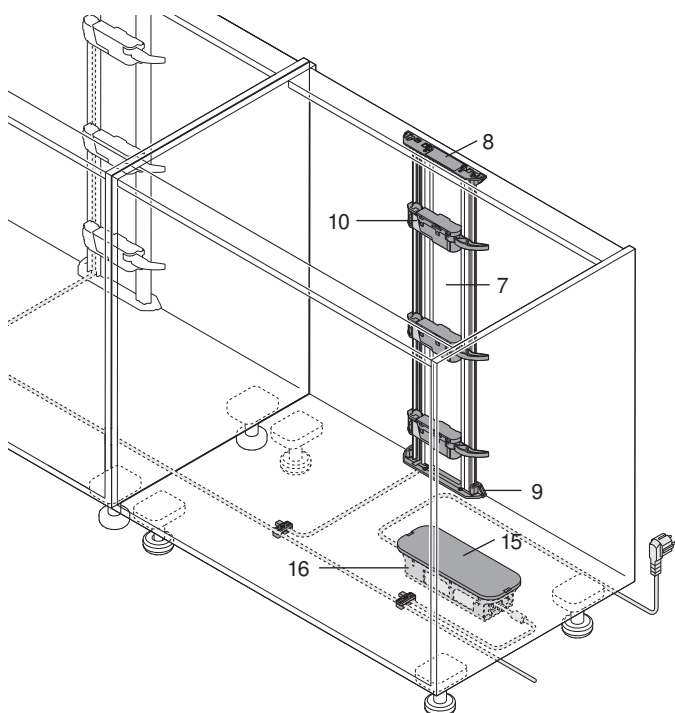
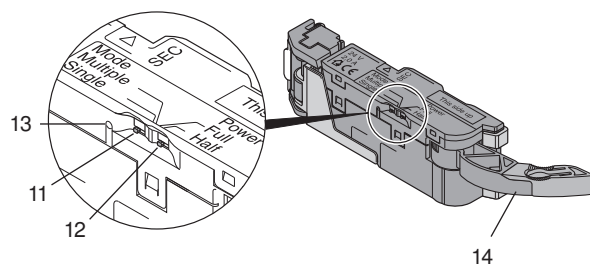
# Muuntajakotelo, pohjakiinnitys

- 1 Impulssikaapeli
- 2 Tukiprofiilin kaapeli
- 3 Jakokaapeli
- 4 Verkkojohto
- 5 Yhdistyspala
- 6 Yhdistysjohto

- 7 Tukiprofiili
- 8 Yläkiinnike tukiprofiilille
- 9 Alakiinnike tukiprofiilille
- 10 Moottori
- 11 Toimintovalitsin MODE
- 12 Voimavalitsin POWER
- 13 Toimintavallo (LED)
- 14 Työntövarsi
- 15 Blum-muuntaja
- 16 Muuntajakotelo

- 17 Työntövarren ohjain

- 18 Blum-vaimennin

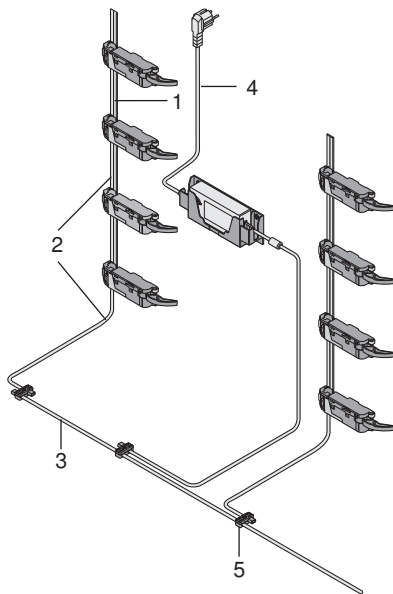
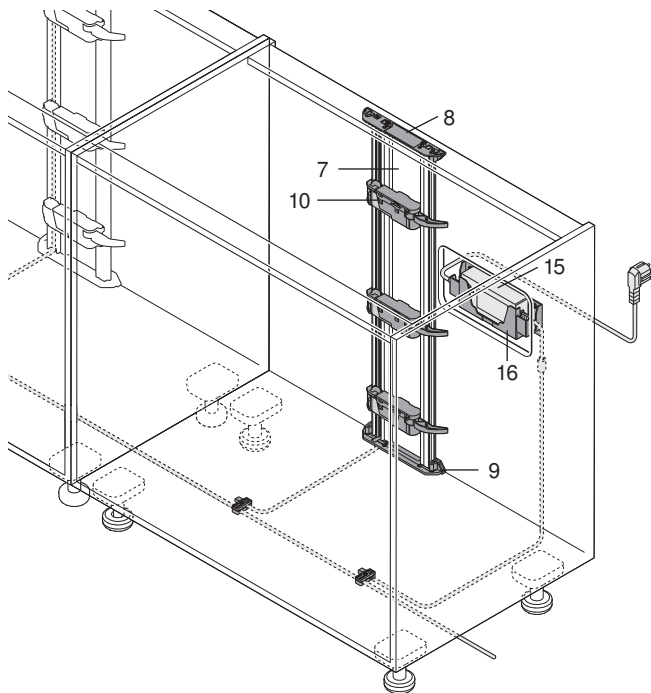
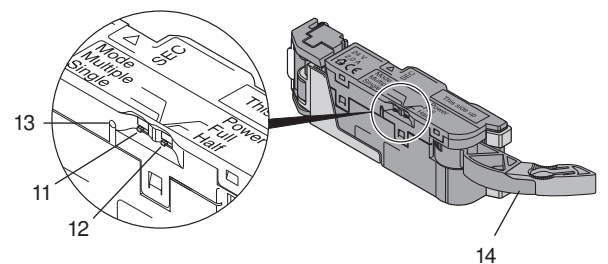
# Muuntajakotelo, seinäkiinnitys

- 1 Impulssikaapeli
- 2 Tukiprofiilin kaapeli
- 3 Jakokaapeli
- 4 Verkkojohto
- 5 Yhdistyspala
- 6 Yhdistysjohto

- 7 Tukiprofiili
- 8 Yläkiinnike tukiprofiilille
- 9 Alakiinnike tukiprofiilille
- 10 Moottori
- 11 Toimintovalitsin MODE
- 12 Voimavalitsin POWER
- 13 Toimintavallo (LED)
- 14 Työntövarsi
- 15 Blum-muuntaja
- 16 Muuntajakotelo

- 17 Työntövarren ohjain

- 18 Blum-vaimennin

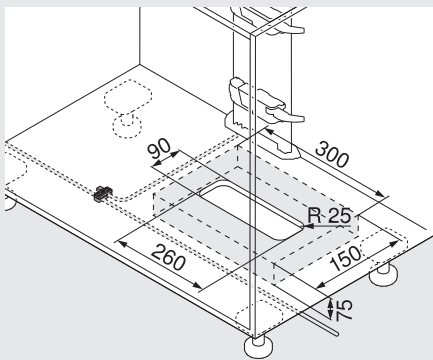
## Tilantarve + turvaetäisyys muuntajakotelolle

Säilyttäkää viereisiin osiin 30 mm turvaetäisyys muuntajan ala- ja sivureunoista, jotta muuntaja ei ylikuumentuisi.

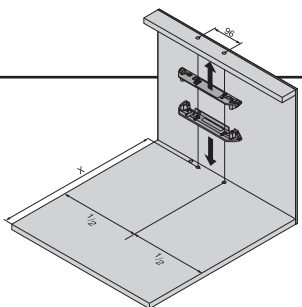
<table><tr><td>Laatikko</td><td>X</td></tr><tr><td>Terästakasarja</td><td>NL + 2 mm</td></tr><tr><td>Levytakasarja</td><td>NL + 19mm</td></tr></table>

<br>NL Laatikon nimellispituus<br>
