# SERVO-DRIVE uno

põhja kinnitus ja lae kinnitus valamualuse kapile lahendus

## Tõrkekõrvaldus

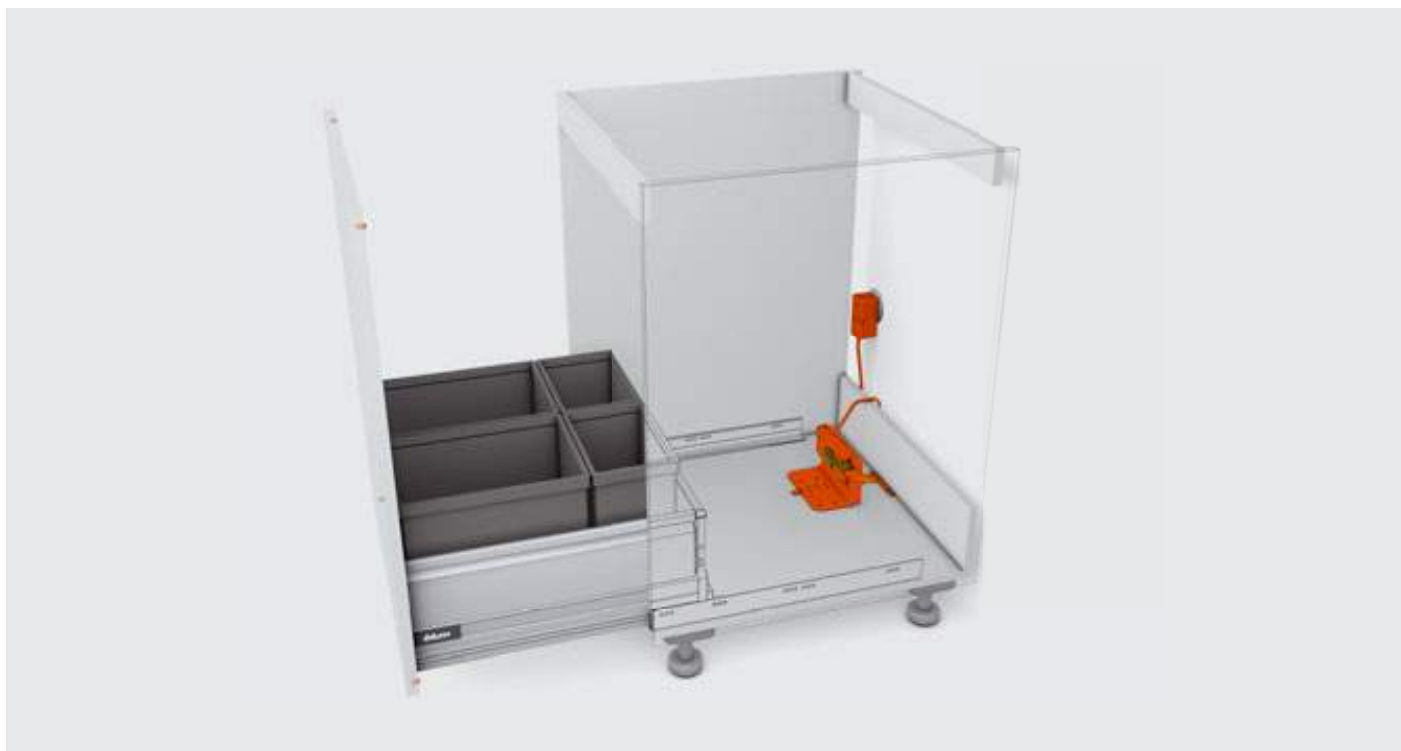
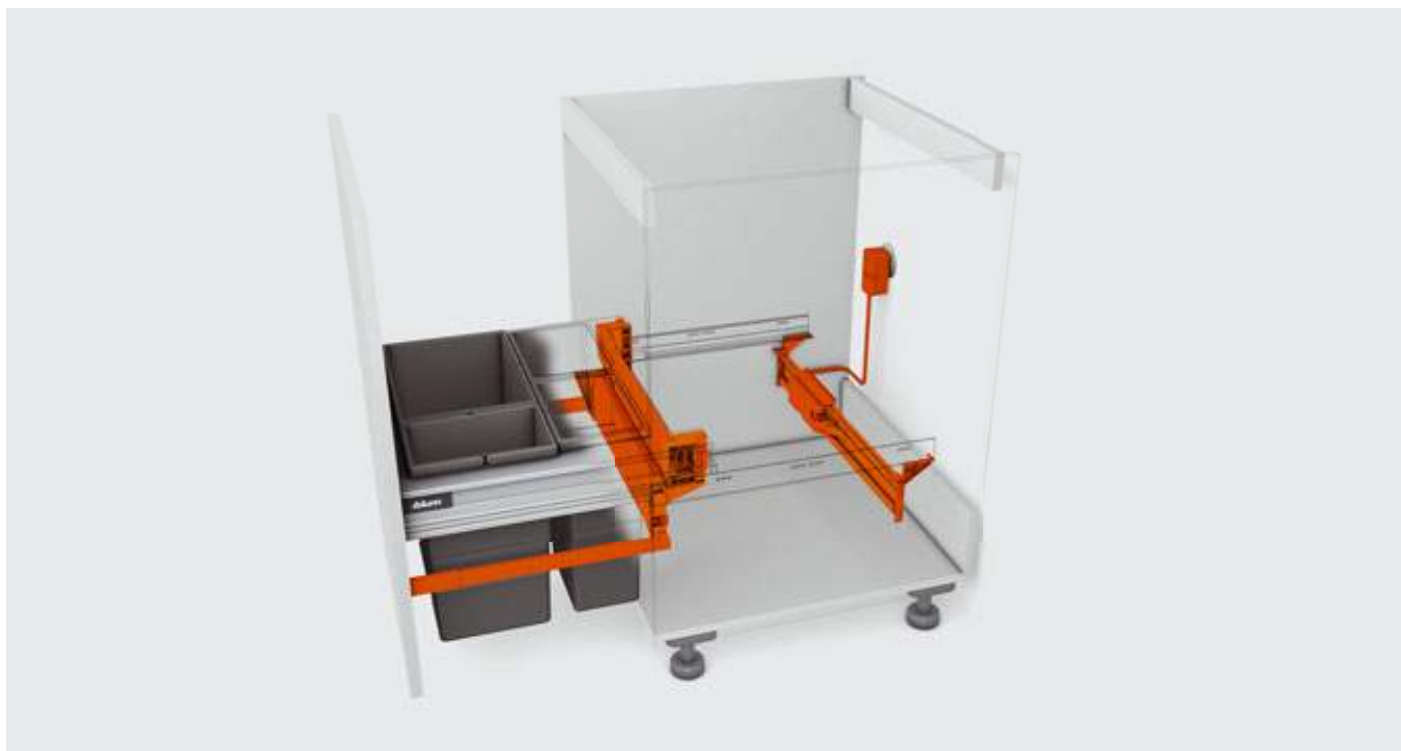
Soovitame järgnevat järjekorda tõrkekõrvaldusel.
